Jari Oittinen

AJONEUVON VETOTAVAN MUUTOS

Opinnäytetyö
Auto- ja kuljetustekniikka

Marraskuu 2011

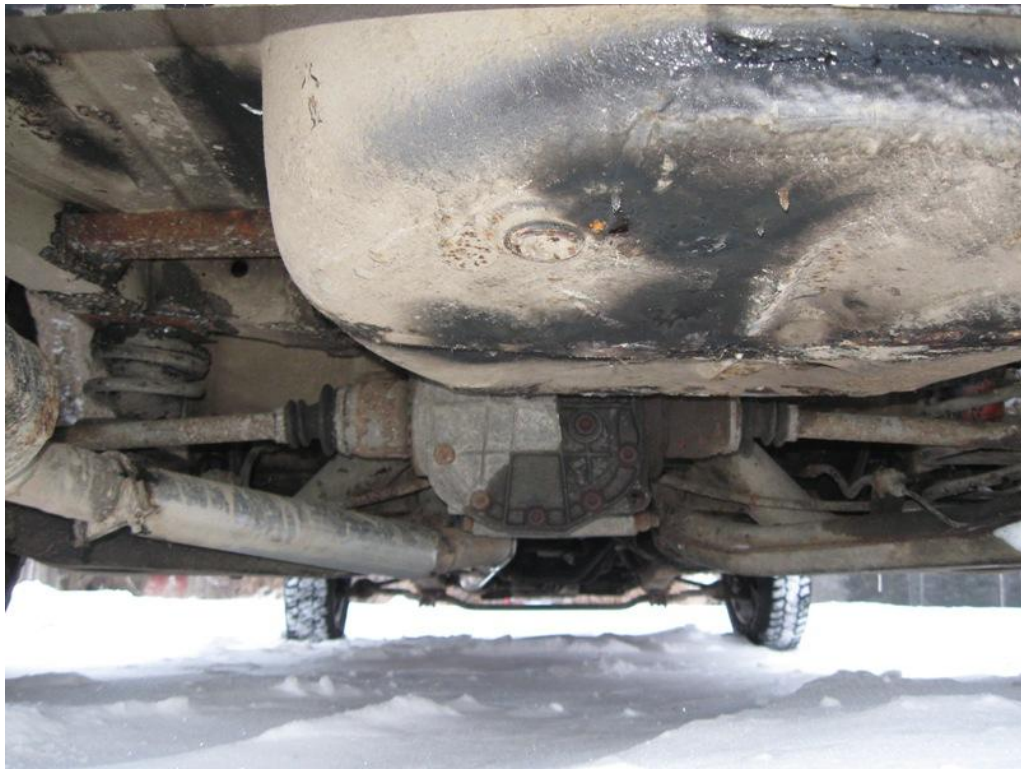
KUVA 1. Uusi taka-akseli paikoillaan

Taka-akselille oli nyt tehty kiinnityspaikat auton koriin. Seuraavaksi ryhdyttiin tekemään vetopyörästön kiinnittämistä varten paikat. Auton takapäältä katkaistun poikkipalkin tilalle tehtiin suorakulmaisesta rautaputkesta uusi poikittainen runkopalkki. Uusi poikittainen runkopalkki sijoitettiin niin, että siihen saatiin tehtyä kiinnityspaikka vetopyörästölle. Hallitunkin avulla vetopyörästöä nostettiin ilmaan. Uusi runkopalkki hitsattiin auton koriin kiinni. Kun autosta oli leikattu varapyöräkotelo puoliksi pois, pystyi yläpuolelta hitsaamaan kiinnityspaikan vetopyörästölle. Vetopyörästön kiinnittämiseksi runkopalkkiin päädyttiin hitsaamaan pultit runkopalkkiin ja vetopyörästön sai alhaalta käsin kiinnitettyä mutterein palkkiin kiinni (kuva 1).

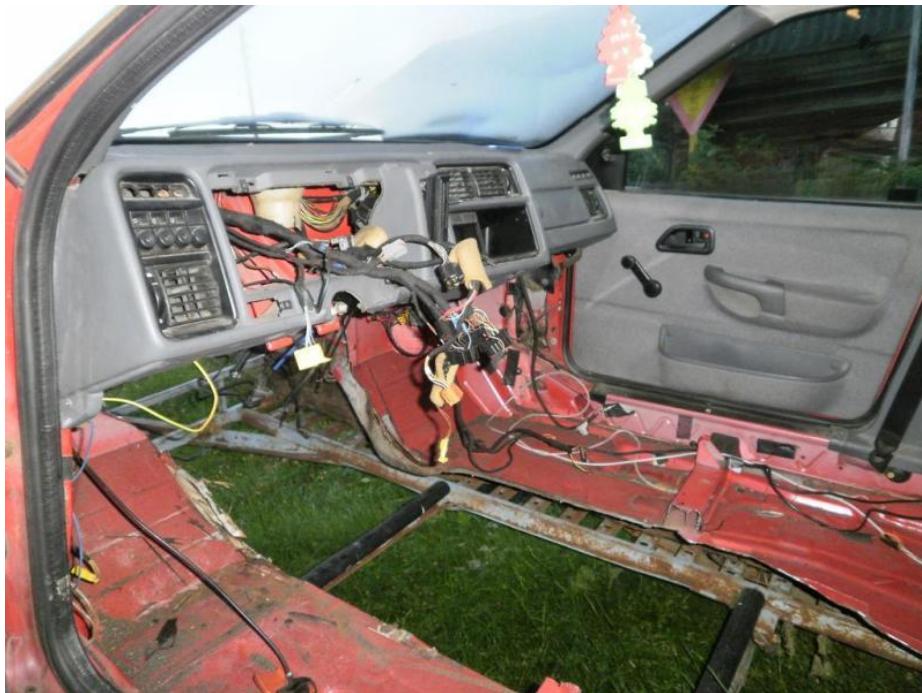
KUVA 2. Kardaanitunneli leikattu Sierrasta

Kardaanitunneli leikattiin Sierrasta kulmahiomakoneella. Kardaanitunnelia leikatessa leikkauksen suunniteltiin niin, että mukaan saatiin vaihteiston takapään kannakkeen

paikat mukaan tunnelissa (kuva 2). Tällä tavoin säästettiin aikaa, kun ei erikseen tarvinnut tehdä kannakkeita vaihteiston takapäälle. Kardaanitunnelin leikattua autosta irti katkaistiin se kahtia vaihdekepinreiän jälkeen. Sierran kardaanitunneli olisi ollut liian pitkä sellaisenaan Escortiin.

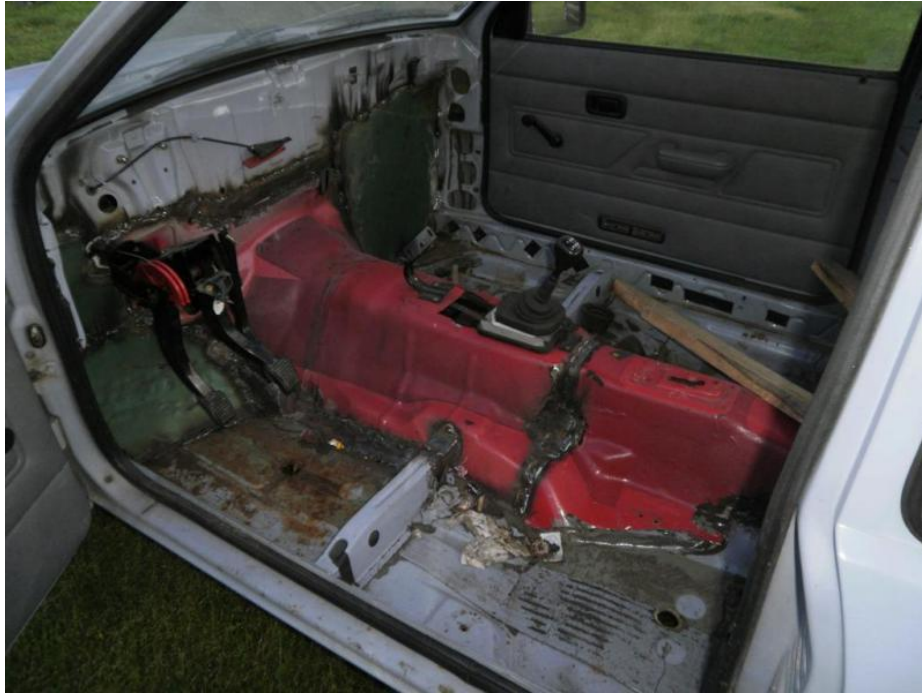
KUVA 3. Kardaanitunneli ja uusi etupaloseinä

Kun kardaanitunneli saatiin sovitettua ja muotoiltua Escortiin sopivaksi, kiinnitettiin tunneli auton pohjaan hitsaamalla (kuva 3). Isompiin reikiin leikattiin pellistä tarvittavia suikaleita. Lopuksi hitsausaumat käytiin läpi liimatiivistemassan kanssa.

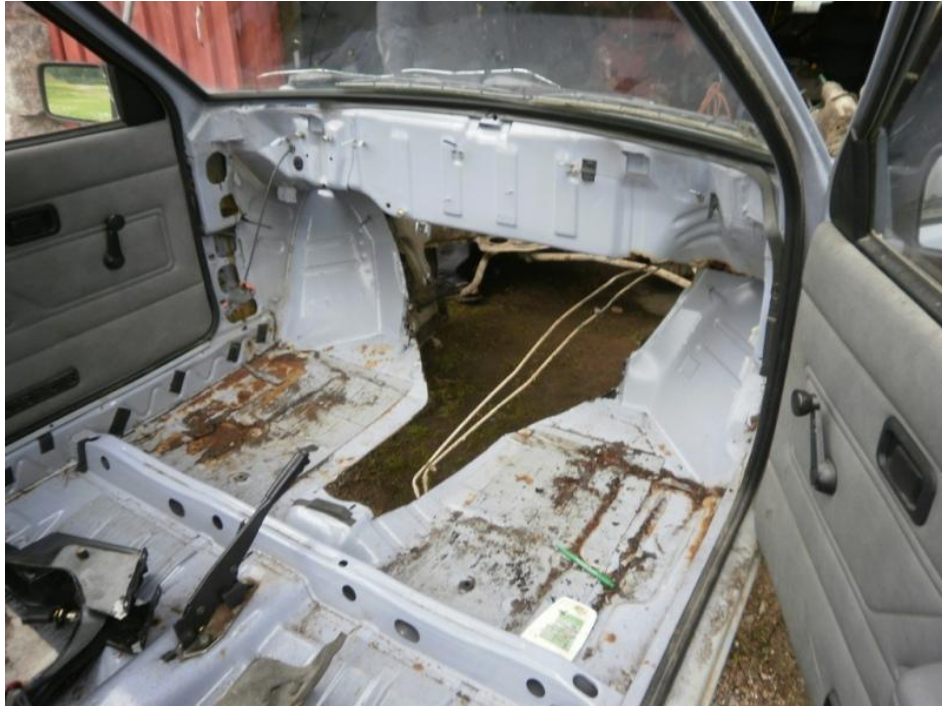
KUVA 4. Ruostevaurioita

Auto oli ennen työn aloittamista seisonut ulkona kolme vuotta. Vaikka auto oli seissyt ulkona, sen kori ei ollut kärsinyt kovia ruostevaurioita. Tämä nähtiin autoa purkaessa. Ainoat pahemmat ruostevauriot olivat akkutelineessä, takapenkin jalkatilan takareunoissa ja takalokareidenkaarien reunoissa auton sisäpuolella. Korille tyypillinen paikka ruostevauriolle on juurikin takapenkin jalkatilan takareunat. Pientä pintaruostetta paljastui autoa purkaessa kuskin- ja apukuskinlattian reunoista (kuva 4).

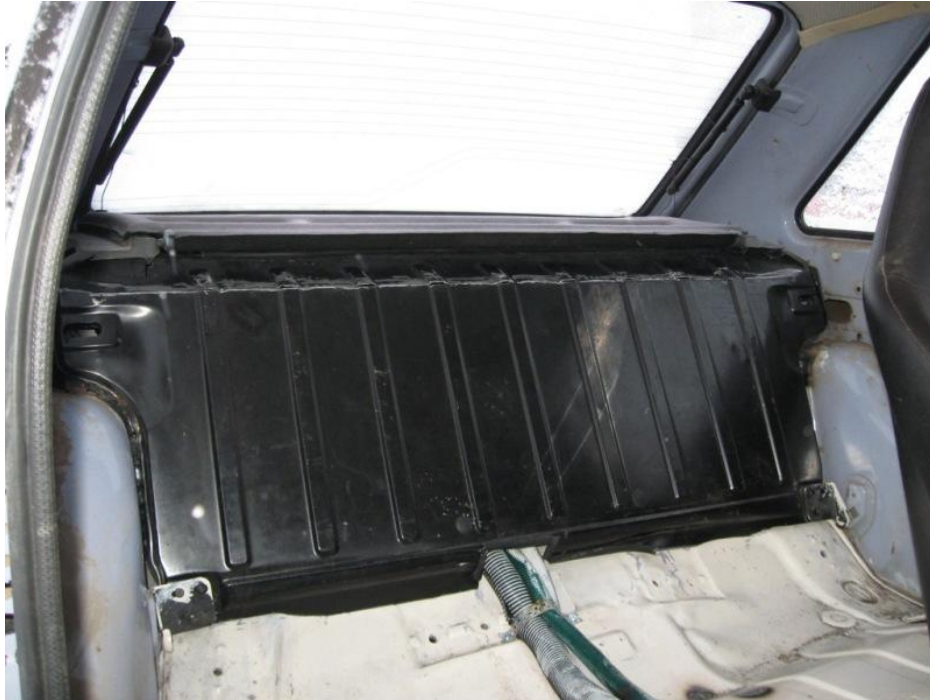
KUVA 5. Uusi takapalloseinä

Takapaloseinään täytyi vielä tehdä reikä, josta sähköjohdon ja polttoaineputket sai tuotua ohjaamon puolelle. Reiän ja takapaloseinän reunat tiivistettiin huolellisesti liimatiivistemassaa käyttäen (kuva 5).

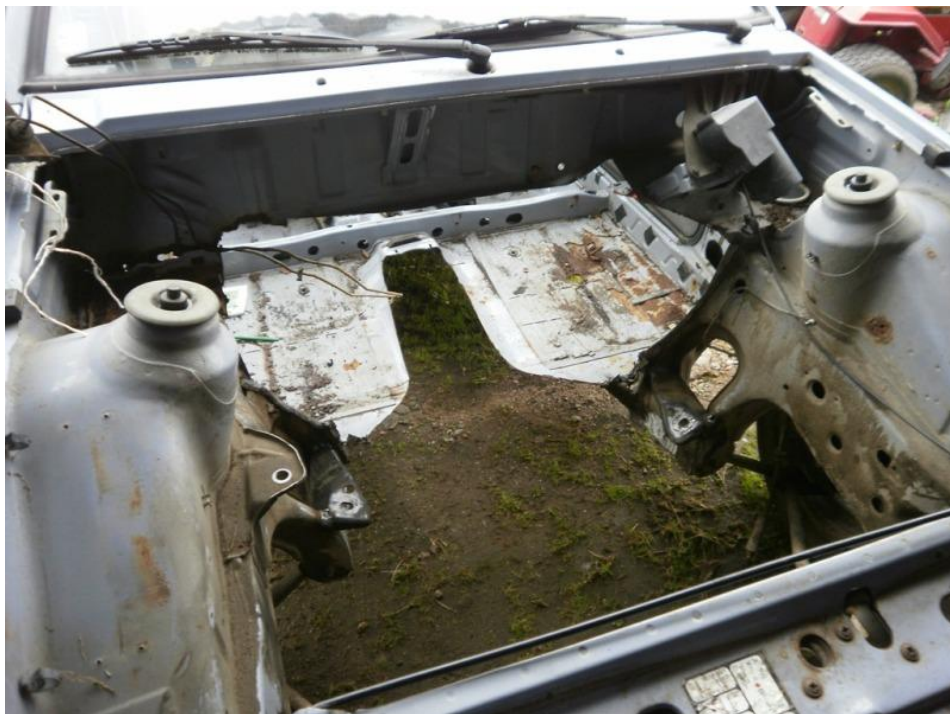
KUVA 6. Moottorin korvalliset hitsattuna paikoilleen

Moottorin kannakkeina ja korvallisina käytettiin Sierran omia kannakkeita ja korvallisista. Moottorin korvalliset leikattiin irti Sierran etuakselista. Moottori tulee kiinni koriin moottorin molemmin puolin leveyssuunnassa. Kiinnityksen leveys mitattiin ja tutkittiin, mihin autoon saa parhaiten moottorin korvalliset kiinnitettyä. Mittailun ja suunnittelun jälkeen paras vaihtoehto oli kiinnittää moottorin korvalliset auton runkopalkkien sivujen päähän (kuva 6). Tähän vaihtoehtoon päädyttiin, koska auton runkopalkit olivat vain hiukan leveämmät kuin autoon tuleva uusi moottori kannakkeineen. Runkoplakeista hiottiin puhdas rauta esiin ja korvalliset kiinnitettiin kannakkeisiin. Sen jälkeen moottoria sovitettiin autoon. Tilaa oli moottorille hyvin, ja hetken moottoria siirreltyä ja mielekkään paikan moottorille löydettyä hitsattiin korvalliset kiinni auton runkopalkkeihin.

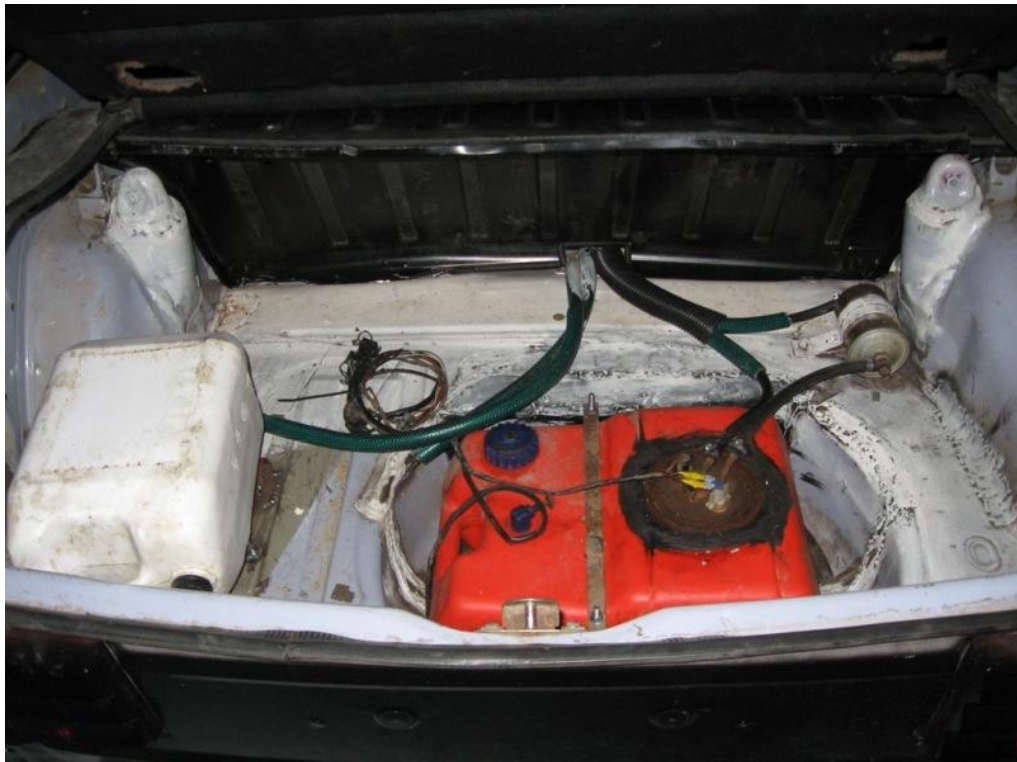
KUVA 7. Valmis takakontti, jossa näkyy polttoainetankin kiinnityspanta suodattimen ja akun kipinäsuoja

varapyörän paikalle, jolle tehtiin tukevat kiinnitykset raudasta. Näin varmistettiin, että polttoainetankki pysyy paikallaan tukevasti (kuva 7).

Akulle leikattiin Ford Sierrasta akun alkuperäinen teline. Akkutelineestä leikattiin ylimääräiset pellit pois pohjasta, jotta pohjan sai tasaiseksi. Teline hitsattiin kiinni sen jokaisesta nurkasta Ford Escortin koriin kiinni. Lopuksi akulle tehtiin samanlainen kiinnityspanta kuin polttoainetankille. Vielä varmuuden vuoksi jos kipinäointia sattuisi tapahtumaan, leikattiin muovikanisterista akulle peittävä suoja (kuva 7).

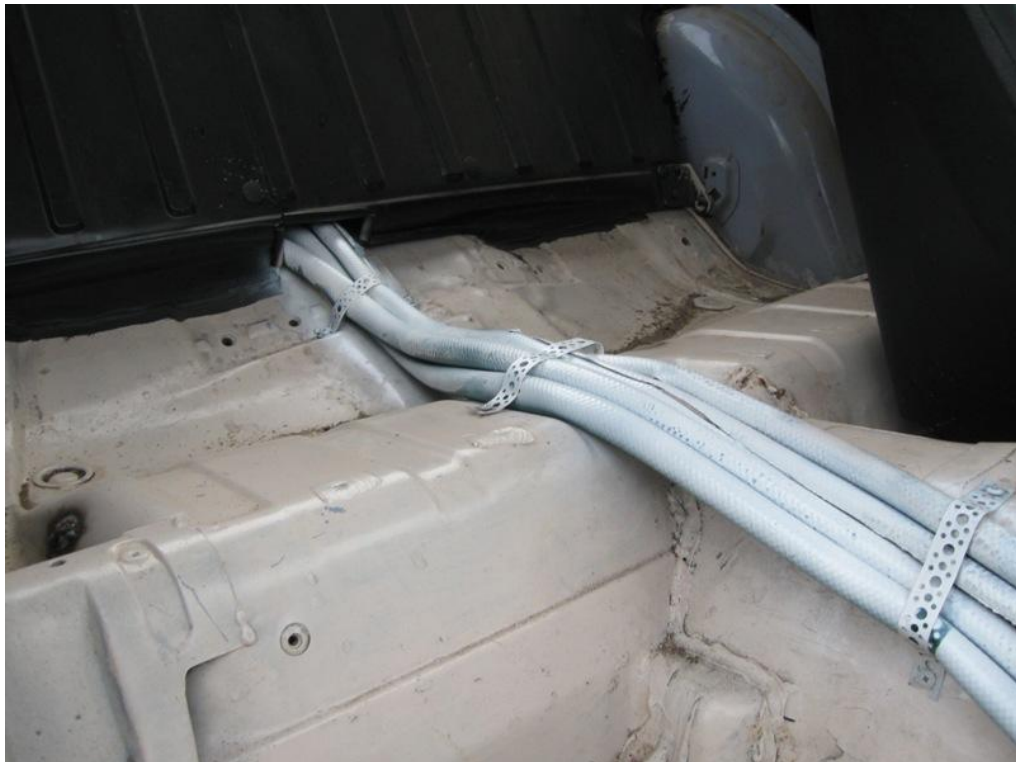
KUVA 8. Virtakaapeli ja polttoaineletkut

Polttoaineletkut ja virtakaapelin suojineen kiinnitettiin pannoin autoon kiinni apukuskin puolelle ja letkujensuojat ja kaapelinsuojat maalattiin valkoisiksi. Polttoaineletkut ja virtakaapeli pysyvät näin paikoillaan ja ovat näin paremman näköiset (kuva 8).

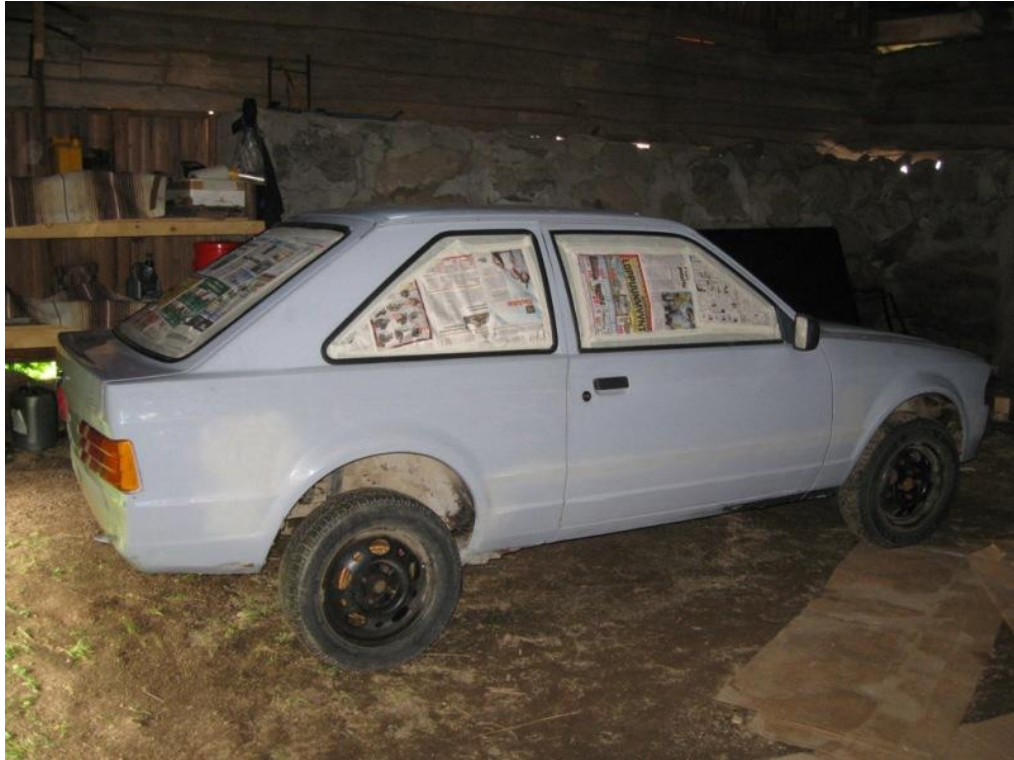
KUVA 9. Auto peiteltynä ja valmiina maalaukseen

Ennen maalausta auto putsattiin huolellisesti. Rakennusvaiheessa auton kylkiin oli tullut öljy- ja likatahroja, joten puhdistuksessa jouduttiin käyttämään tärpättiä lian irtoamiseksi. Pahimpien likojen poistettua auto pestiin huolellisesti autoshampoolla. Puhdistuksen jälkeen hiottiin auton maalipintaa käsin ensin karkealla hiomapaperilla, jonka jälkeen hienolla hiomapaperilla. Hiomisen jälkeen teipattiin auton kaikki ikkunat huolellisesti umpeen, ettei maalia menisi ikkunoille. Peittelyssä käytettiin apuna vielä sanomalehteä (kuva 9). Ikkunoiden peittelyn jälkeen paineilmakompressorilla puhdistettiin auto hiomapölyistä.

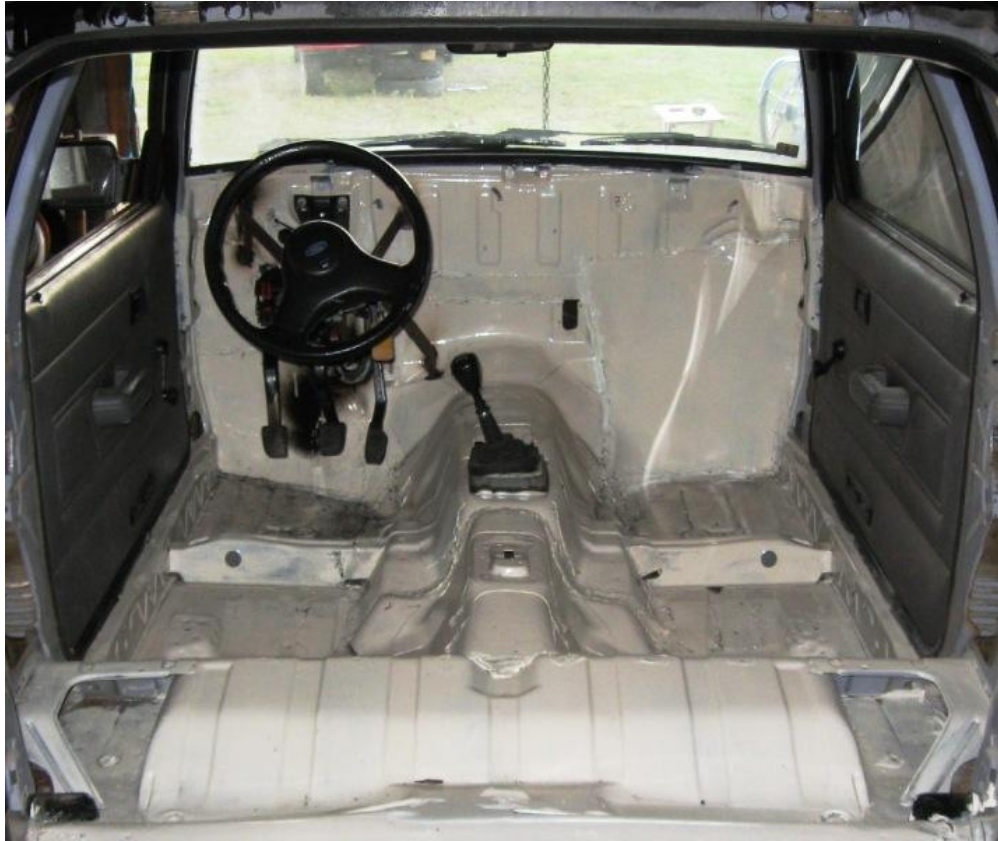
KUVA 10. Auto maalattuna sisältä

Auto maalattiin itse kokonaan paineilmakäyttöisellä maaliruiskulla. Sisäpuolen maalaamisessa käytettiin pensseliä. Sisäpuoli maalattiin kolmeen kertaan, että maalipinnasta sai tasaisen ja peittävän (kuva 10).

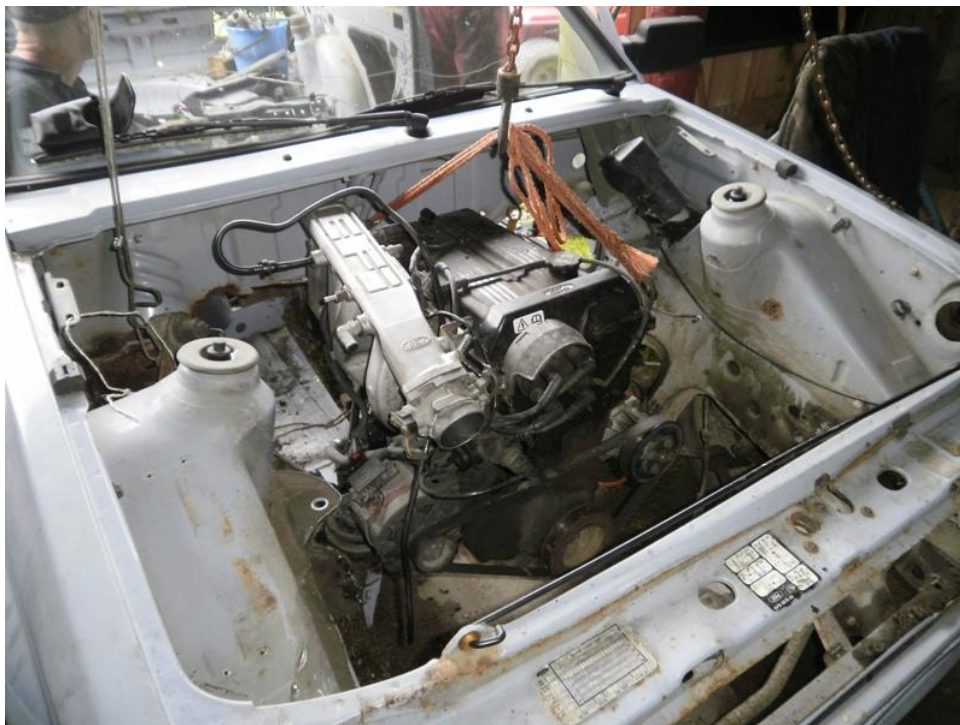
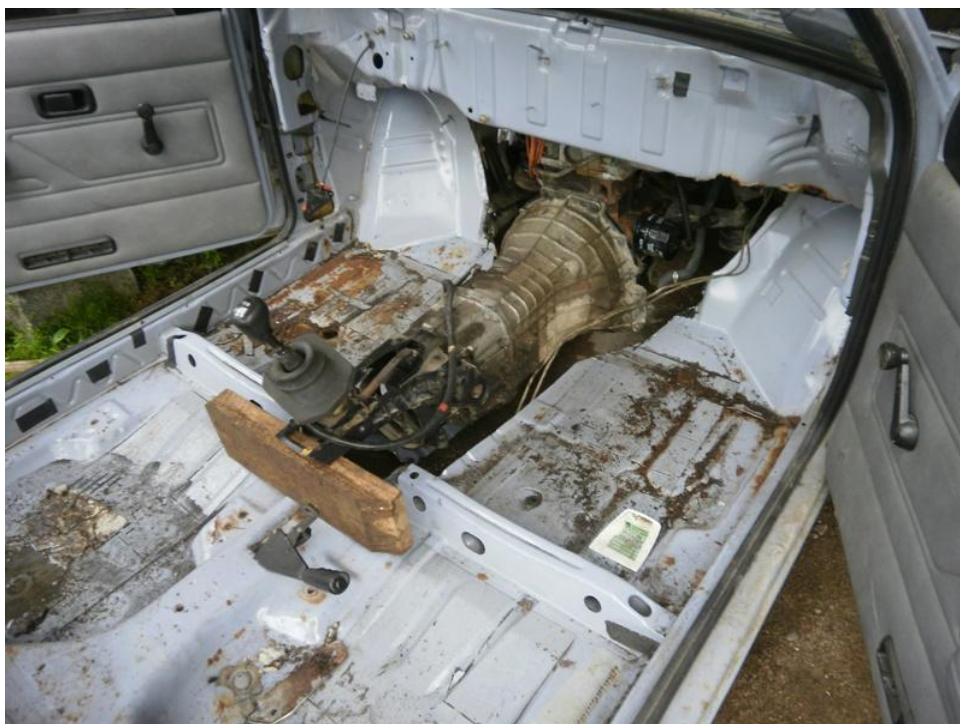
LIITE 1

Moottorin ja vaihteiston sovittelua
